Expertise

Report of site visit N° 0001 on 8/11/2018

Site: Private house of engineer
Henrik JENSEN.

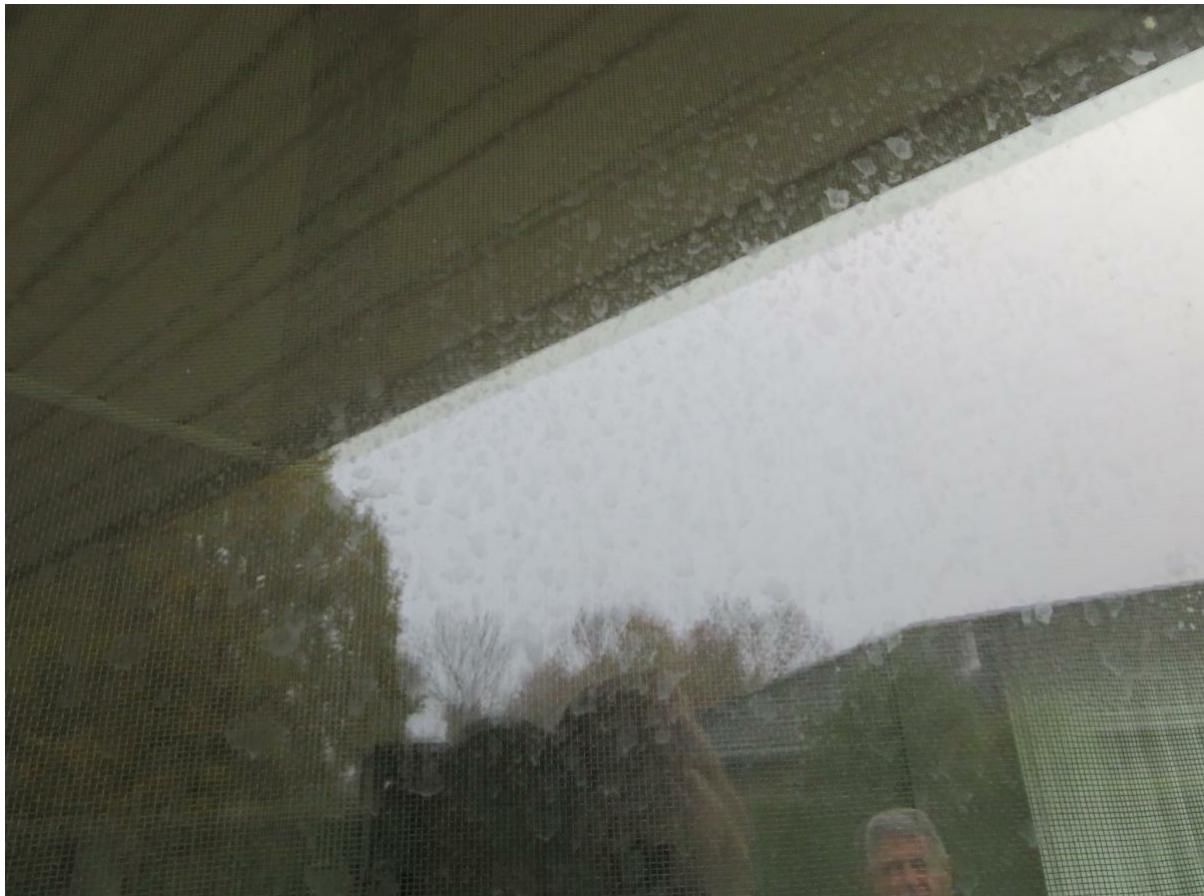
- Even at first sight, one can recognize the reference window without anyone telling which one it is. It is clearly more contaminated than the others (see photos).

Reference window, not treated, not cleaned ... Fenêtre de référence non nettoyée

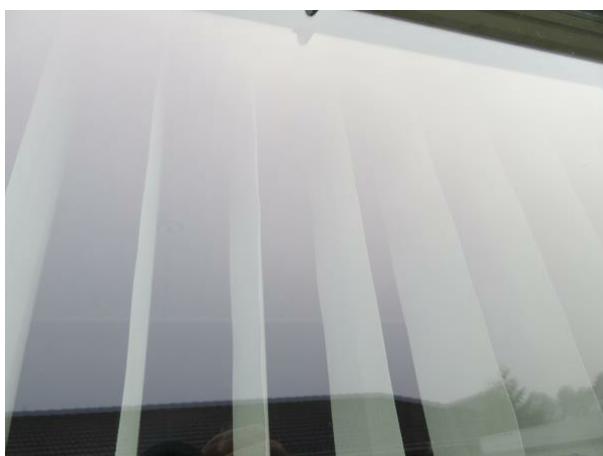
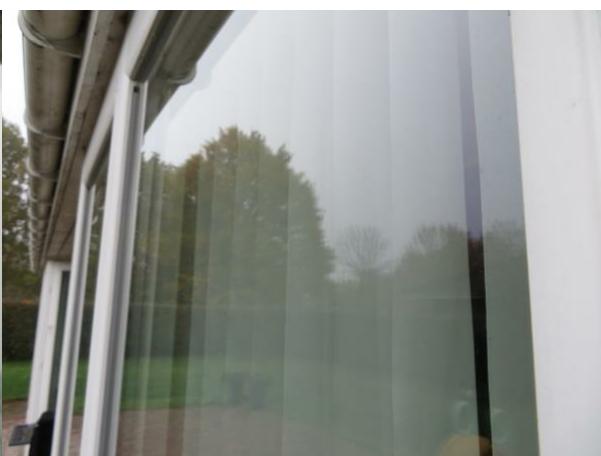
- On the other windows the water literally slides off the glass without letting any droplets behind, and thus, no chance for dust and dirt to stay stuck (see photos).

Other windows, treated but not cleaned ... Autres fenêtres également non nettoyées

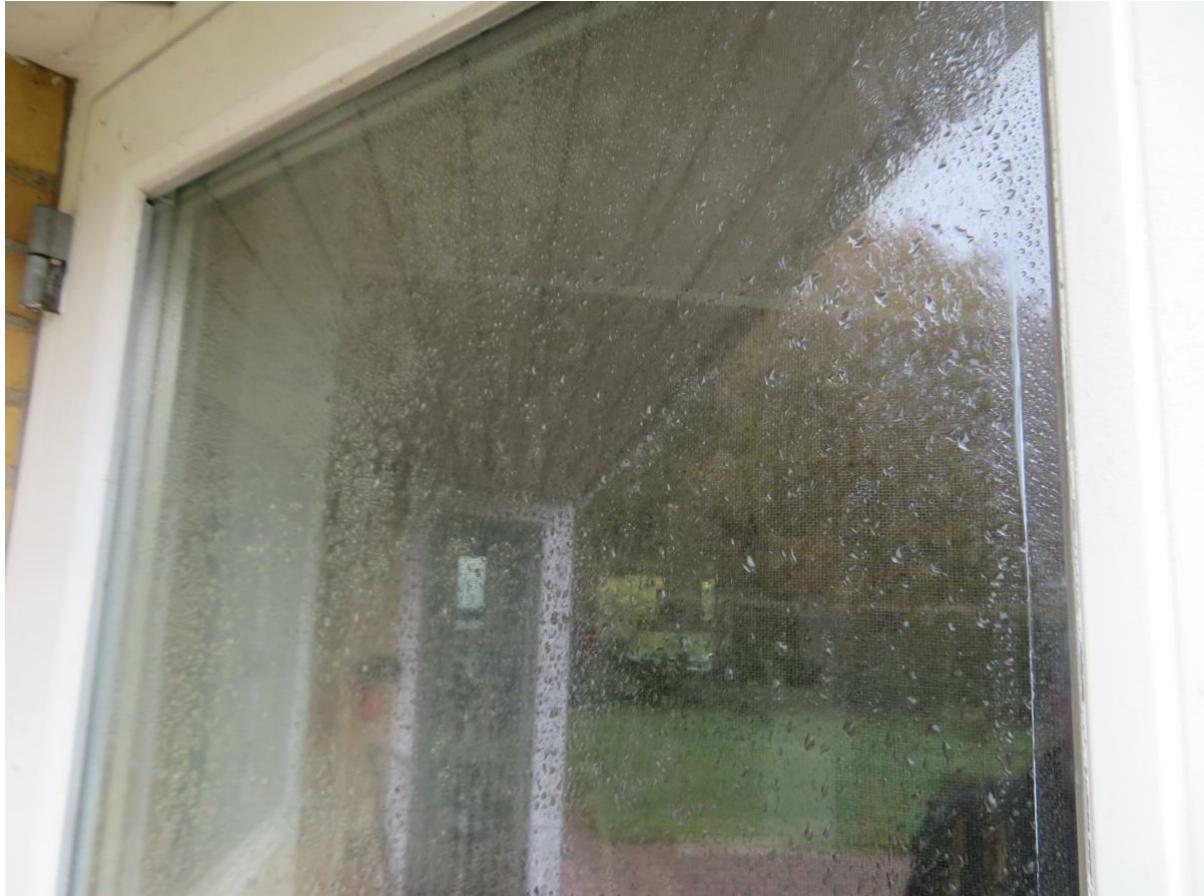
- When Mr. JENSEN sprays water on the windows the difference becomes even clearer.
 - On the reference window, the water stays in droplets and slowly falls down in stripes, as on a normal window happens when it rains. This gives dust and dirt the opportunity to get caught by the droplets and stick to the window with the very well-known result of dirty stains on the window after drying (see photos).

Result after spraying water on the reference window ... Résultat d'aspersion d'eau sur la fenêtre de référence

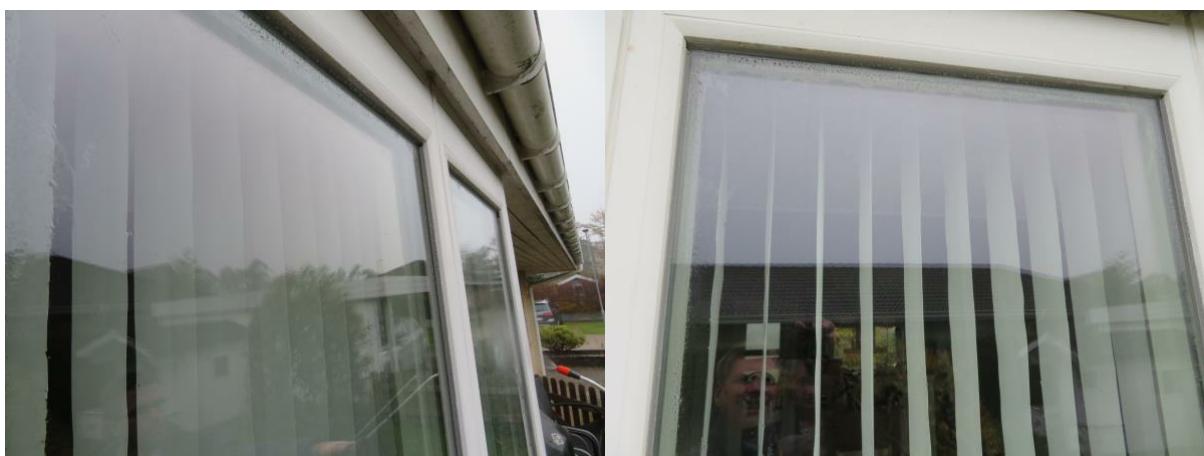
Result after spraying water on the other windows ... Résultat d'aspersion d'eau sur les autres fenêtres

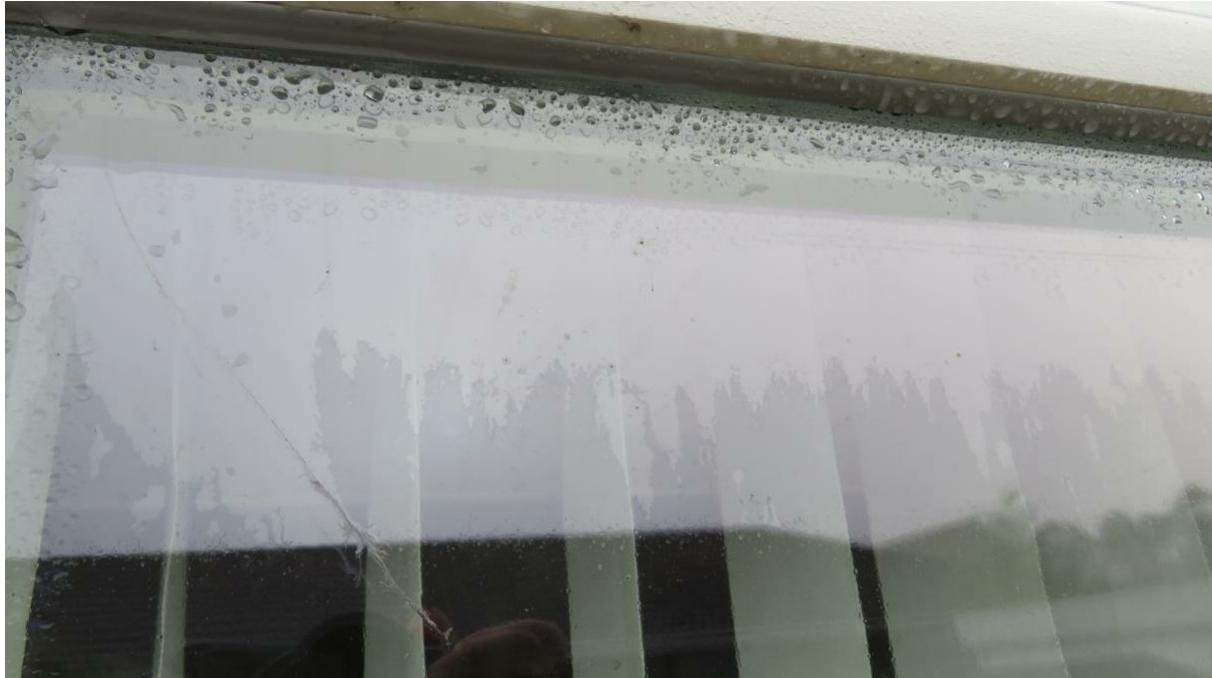
- One small remark, next to the silicone joint between glass and wood, there is a slight migration of silicone, which provokes a non-adhesion of the ShineOn, and in that zone one can see droplets of water sticking on the silicone joint (see photos). On the other hand, the chance that dirt sticks to silicone is rather small, since nothing really sticks to dry silicone. It is a chemical effect than can be avoided by using polyurethane joints instead of silicone joints.

Droplets on the glass caused by silicone joint ...Gouttelettes causées par les joints de silicone
